陵水黎族自治县“11·20”一般高处坠落生产安全事故调查组

陵水英州清水湾珊瑚宫殿翡翠湾三街 1 号 “11·20”一般高处坠落事故调查报告

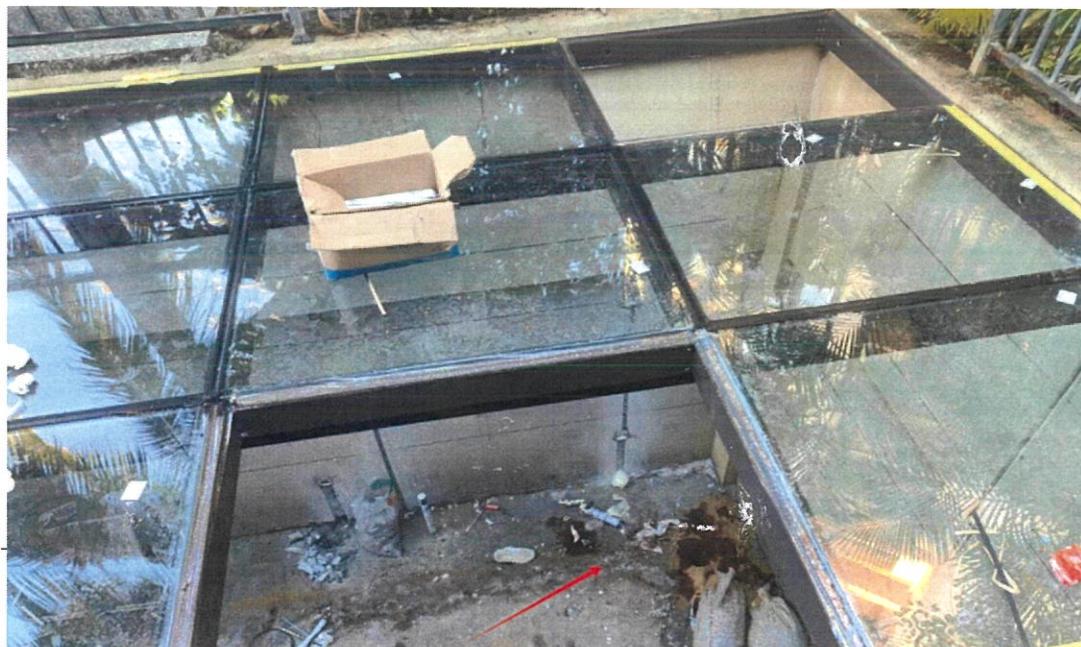
图 1 事故现场照片

2023年11月20日，张霖霖等2名工人（同行工人王勇）在陵水县清水湾珊瑚宫殿翡翠湾三街1号别墅施工阳光房玻璃雨棚。上午10时许，总包单位海南金鸟建筑工程有限公司需要在负一层阳光房顶棚玻璃上开孔（热水器/燃气管口移位需求），便安排分包单位张霖霖带工人将已全部完成安装玻璃中的2块进行了拆除。17时许张霖霖午休后返回现场作业，18时左右张霖霖独自一人在负一层阳光房玻璃雨棚上进行打胶作业时，不慎踩空，从上午拆除玻璃留下洞口处坠落至负一楼地面（高度3m左右）。同行工人紧急拨打120急救电话，并反馈小区门岗有人员坠落，门岗队员随即将情况上报，18点10分左右120到达现场死者还存有呼吸，医护人员进行简单包扎后送往医院，到达医院后经抢救无效宣布死亡。

负一层阳光房雨棚顶距离负一层地面高差为3.0m左右，施工人员张霖霖在顶棚进行打胶作业时不慎踩空，从上午拆除玻璃留下洞口处坠落至负一楼地面导致死亡，是本起事故发生的直接原因。
